# גרימת VF בזמן החלפת דפיברילטור אוטומטי...

פעולה מיותרת או מצילת חיים ?

פרופ מיכאל גליקסון  
מרכז רפואי שיבא

# מקרה ראשון-החלפת מכשיר חד לשכתי בשל סיום חיי סוללה

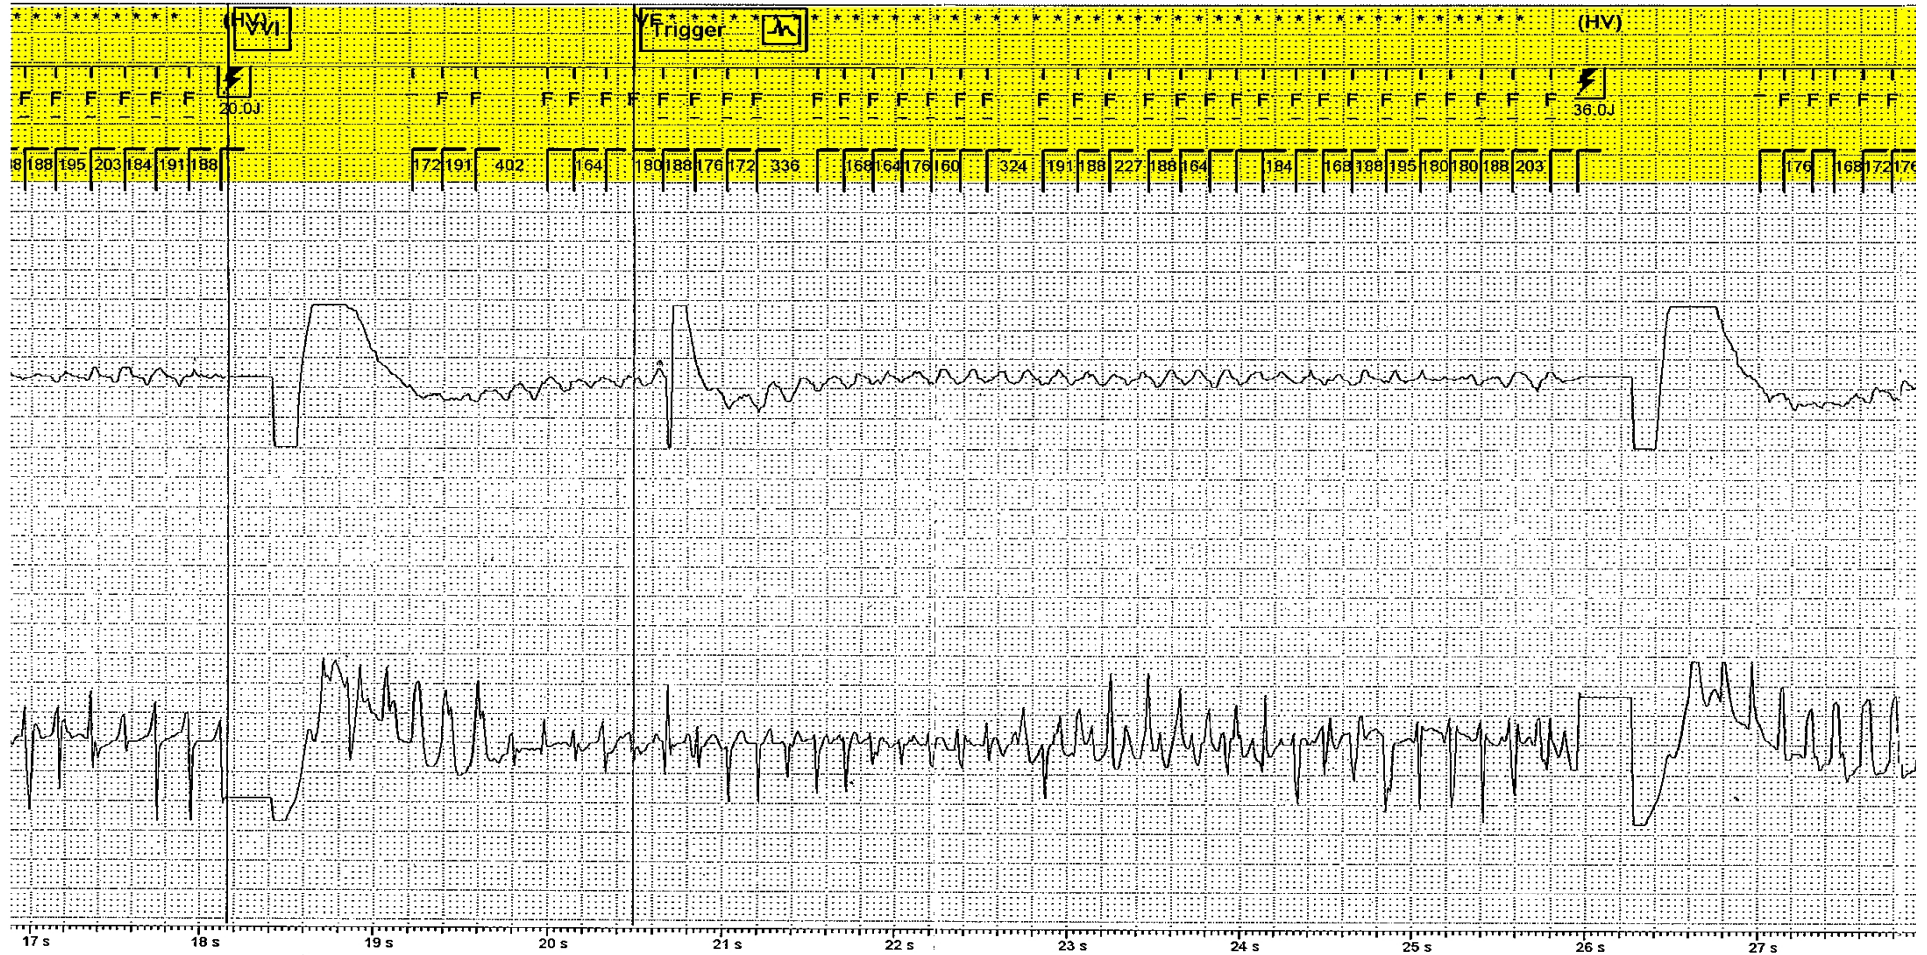
- זיהוי תקיין של הפרעת הקצב היזומה.
- המכשיר החל להיטען לקראת שוק ראשון. בגמר הטעינה החולה נמצא עדיין בפרפור חדרים, שוק ראשון של 20J לא מצליח להפסיק את הפרפור. טעינה נוספת של המכשיר לאנרגיה מקסימאלית 36J, שוק שני שנכשל גם הוא!
- שוק חיצוני של 360J מפסיק לבסוף את הפרעת הקצב.

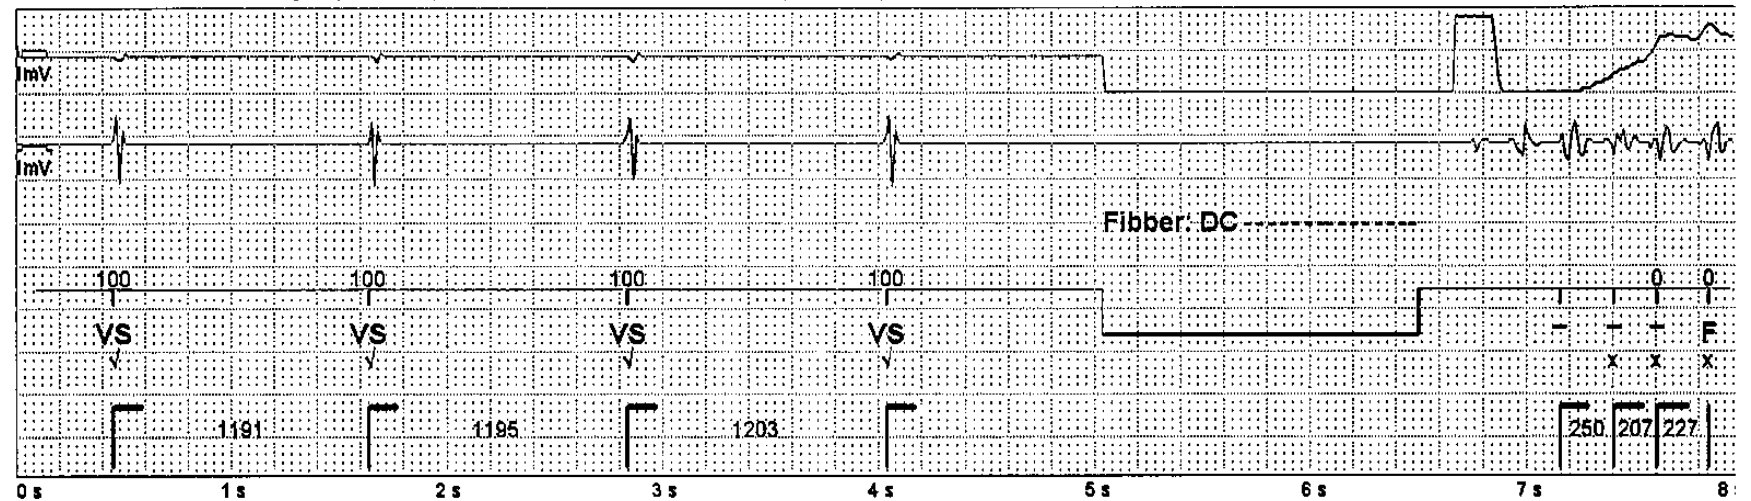
- הפקת הפרעת קצב VF-
- זיהוי תקיין של כל האינטרוולים.
- טעינת המכשיר ל-20J ומתן שוק.
- הפרעת הקצב הופסקה והחולה חזר ל-NSR.

- ככל הנראה מדובר בפריצה של בידוד האלקטרודה, לא ניתן להשתמש באלקטרודה הנוכחית.
- אלקטרודה חדשה הושתלה ומוקמה ב-SEPTUM MID (SJM DURATA 7120-65).
- מדדי האלקטרודה החדשה היו תקינים, והיא חוברה למכשיר.
- לא היה צורך בהחלפת המכשיר - מדובר בדגם חדיש יחסית ובעל מערכת הגנה נגד קצרים, בעבר מקרים דומים גרמו ל"שריפת" המכשיר להשבתתו.

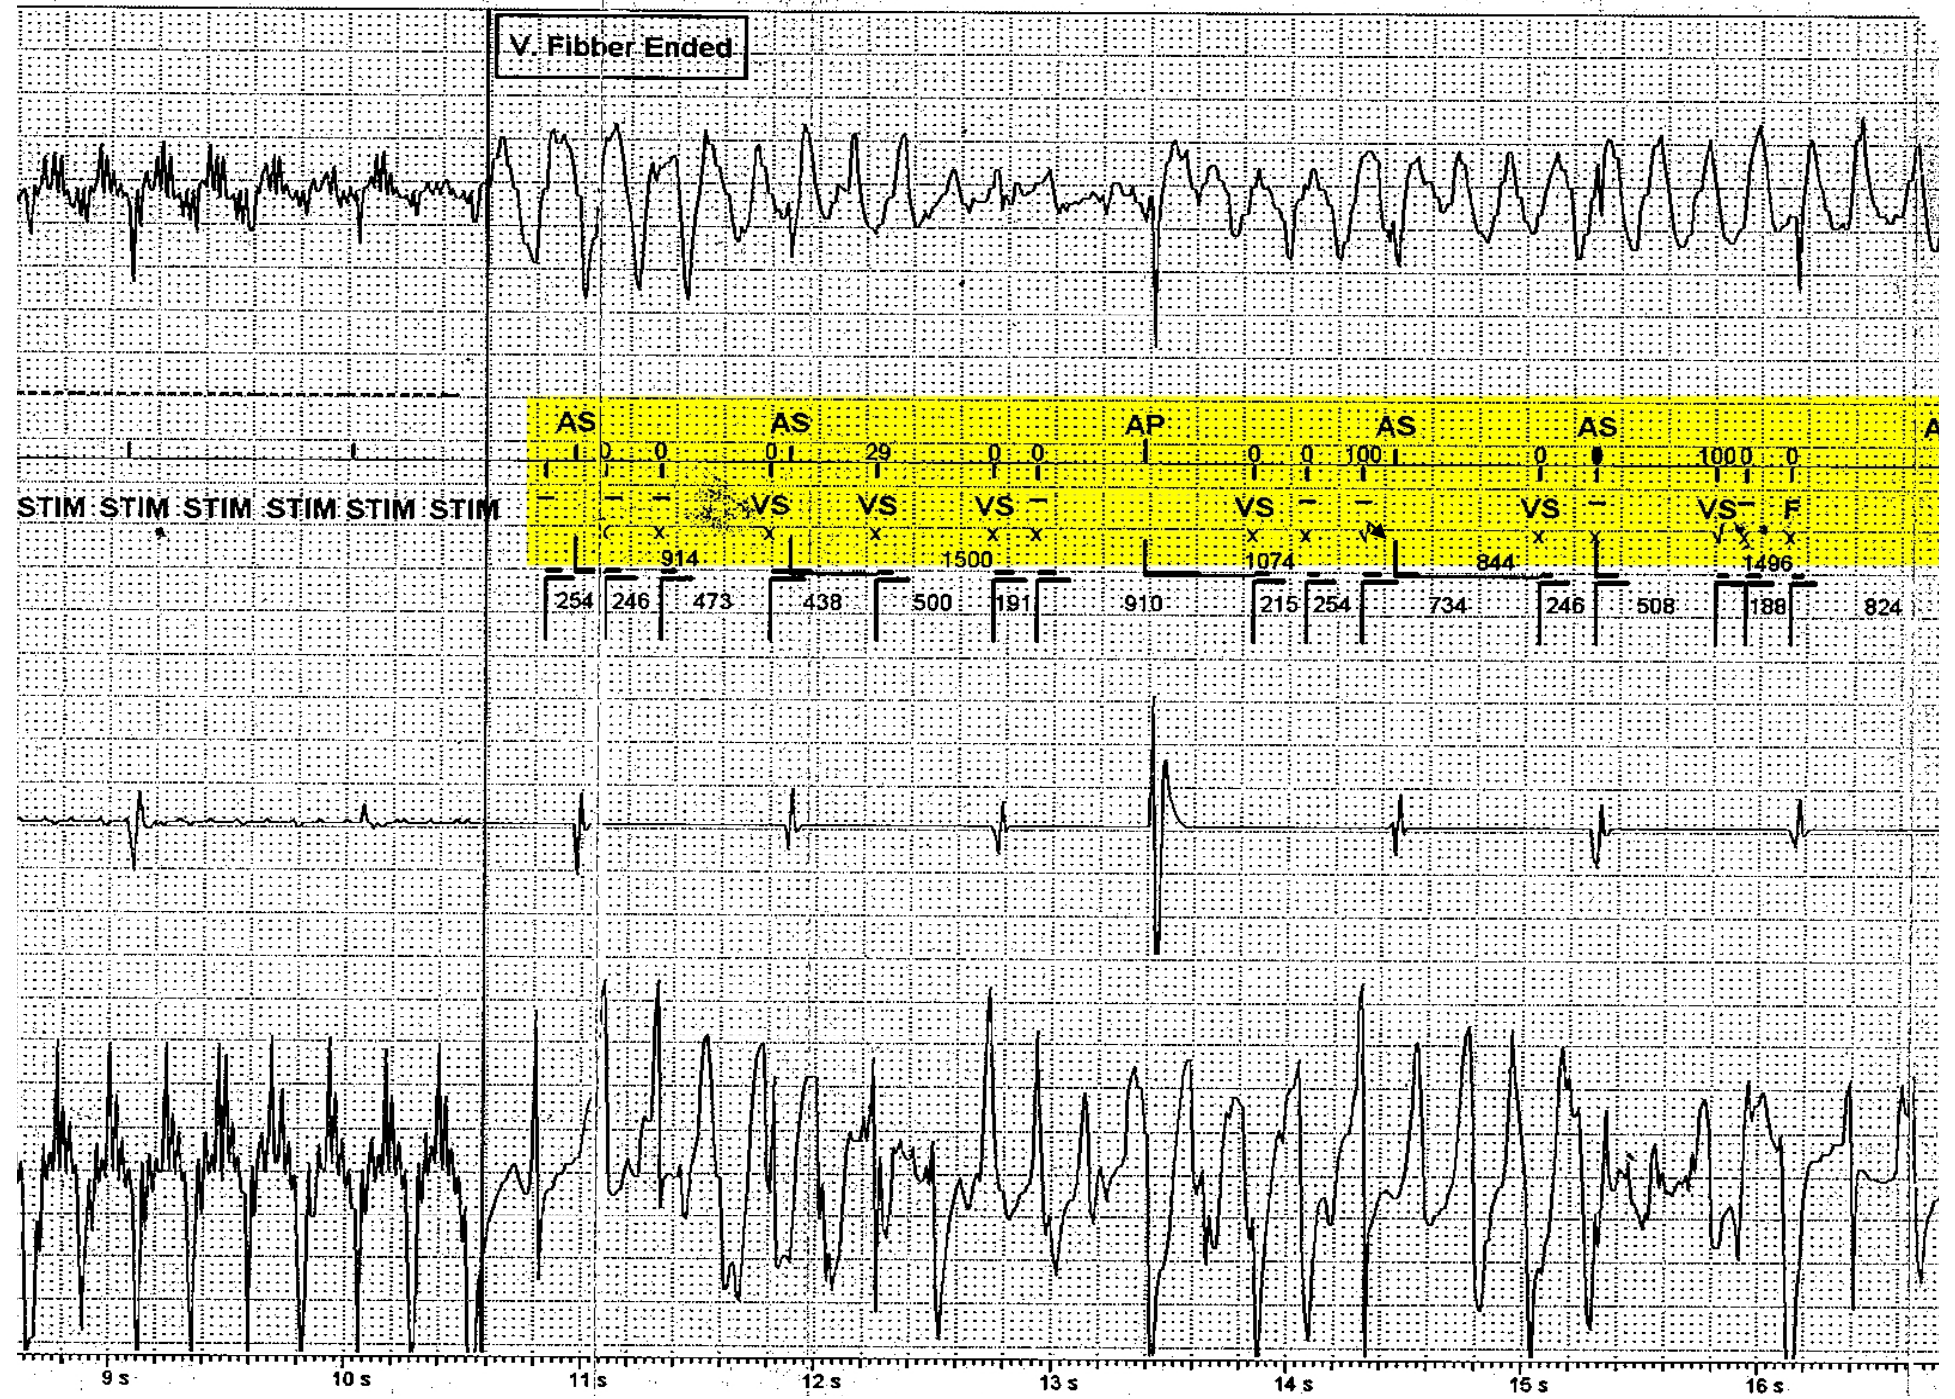
הפקת הפרעת קצב ע"י זרם ישיר DC, הופעת פירפור חדרים VF.

כשלון המכשיר בזיהוי הפרעת הקצב-מרבית האינטרוולים אינם נספרים וחלקם מושמטים עקב שיטת ה-BINNING של SJM.

חוסר הזיהוי מונע מהמכשיר לטפל בהפרעת הקצב ושוק חיצוני ניתן ע"מ לסיים את הפרעת הקצב.

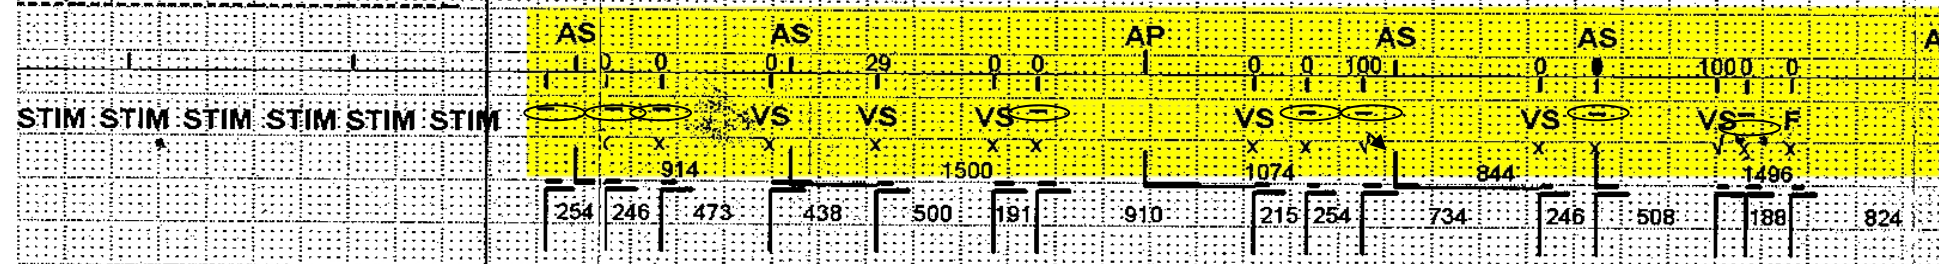
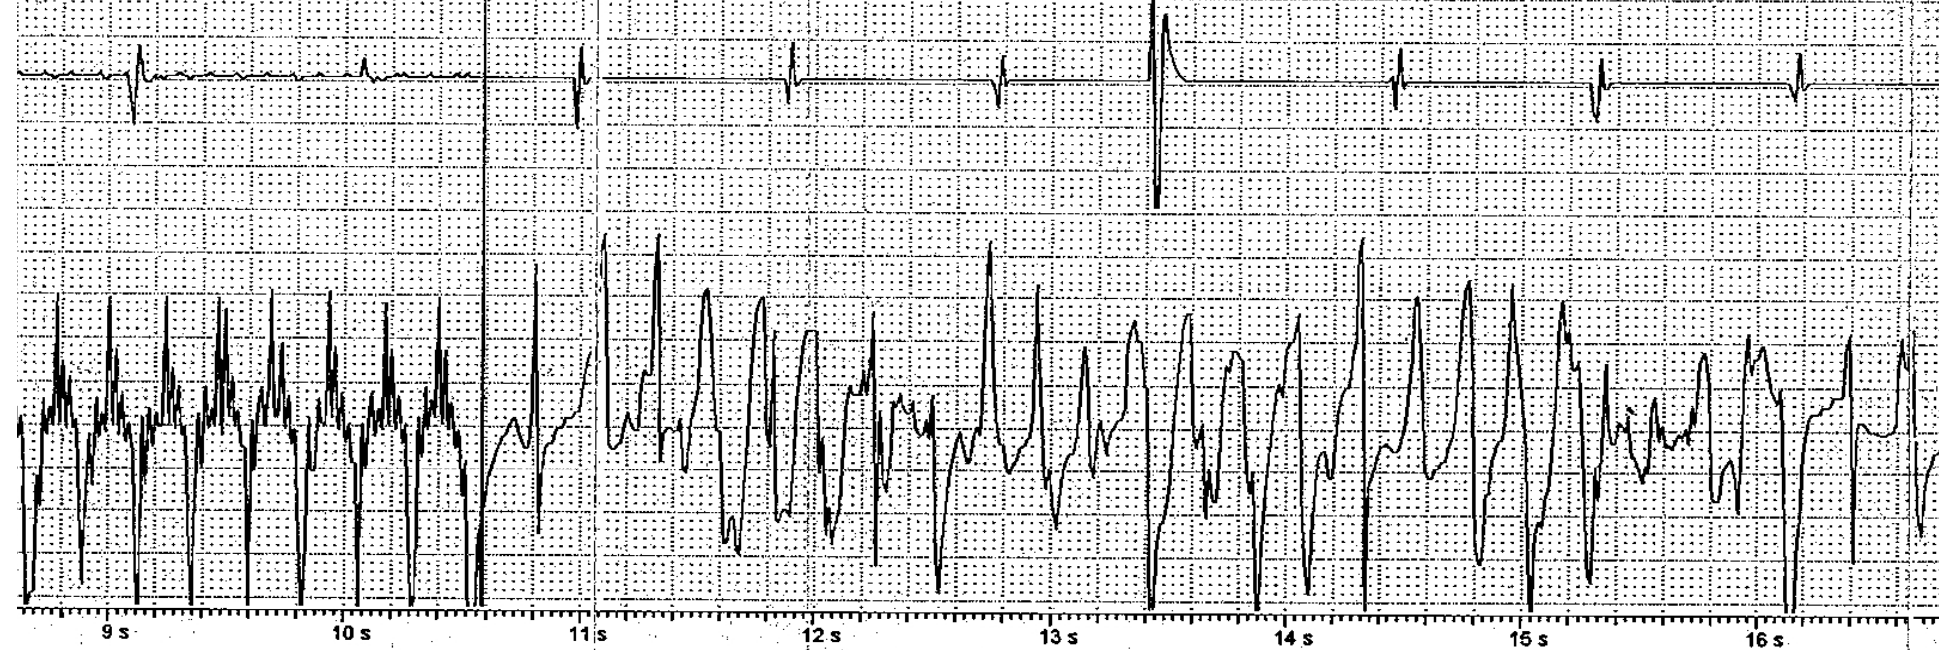
# VF UNDERSENSING

**UNBINNED INTERVALS**

VF UNDERSENSING+ BINNING ERROR

הסיבה לכך נעוצה בפרמטרים ששוננו בעבר (מכשיר קודם)

צירוף של **DECAY DELAY** מוארך עם חישה נמוכה של גל

R עלול לגרום לבעיה בחישת הפרעות קצב!

- תכנות מחדש של המכשיר, תוך שימוש בערכים נומינליים של היצרן.
- נעשתה בדיקת DFT מחודשת, המכשיר תוכנת לרגישות מנמלית של  $1\text{mv}$  הופק VF, תוך זיהוי מלא של הפרעת הקצב, מלווה בטיפול יעיל של DC SHOCK.
- הושתלה אלקטרודת קיצוב חדשה (SJM 1788TC-58).
- בדיקת הפרמטרים העלתה נתונים תקינים, בוצעה בדיקת DFT נוספת, עם הצלחה מלאה בזיהוי וטיפול של הדפיברילטור.

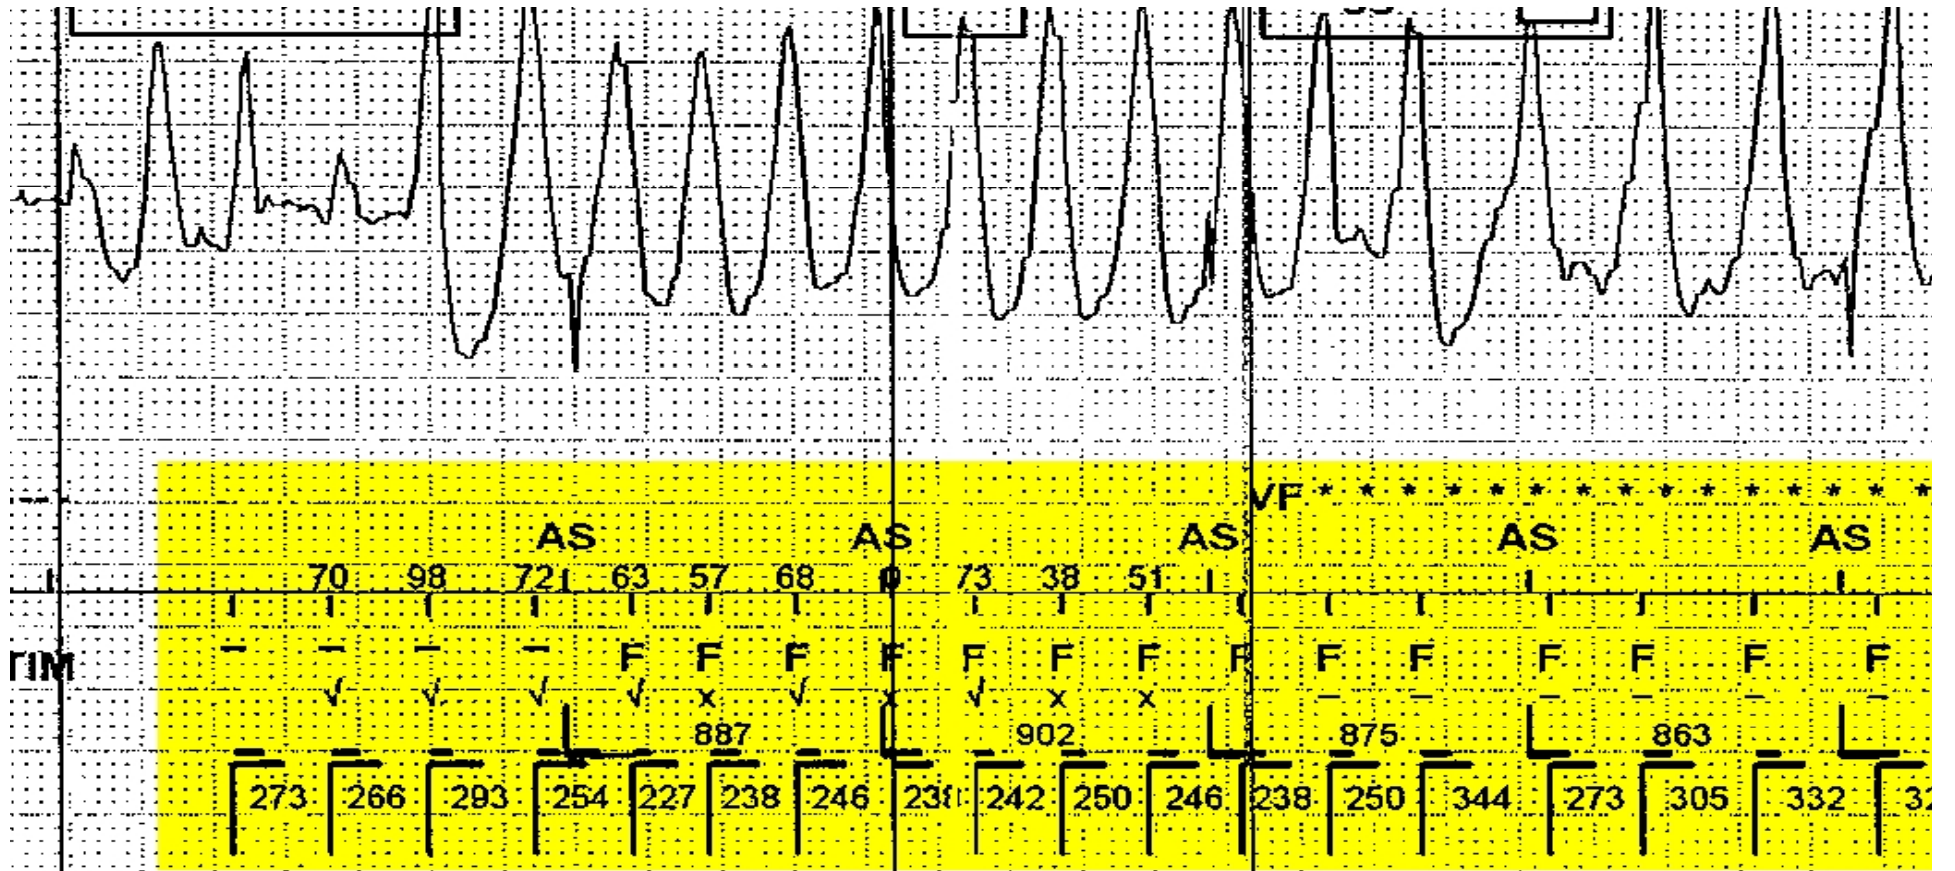
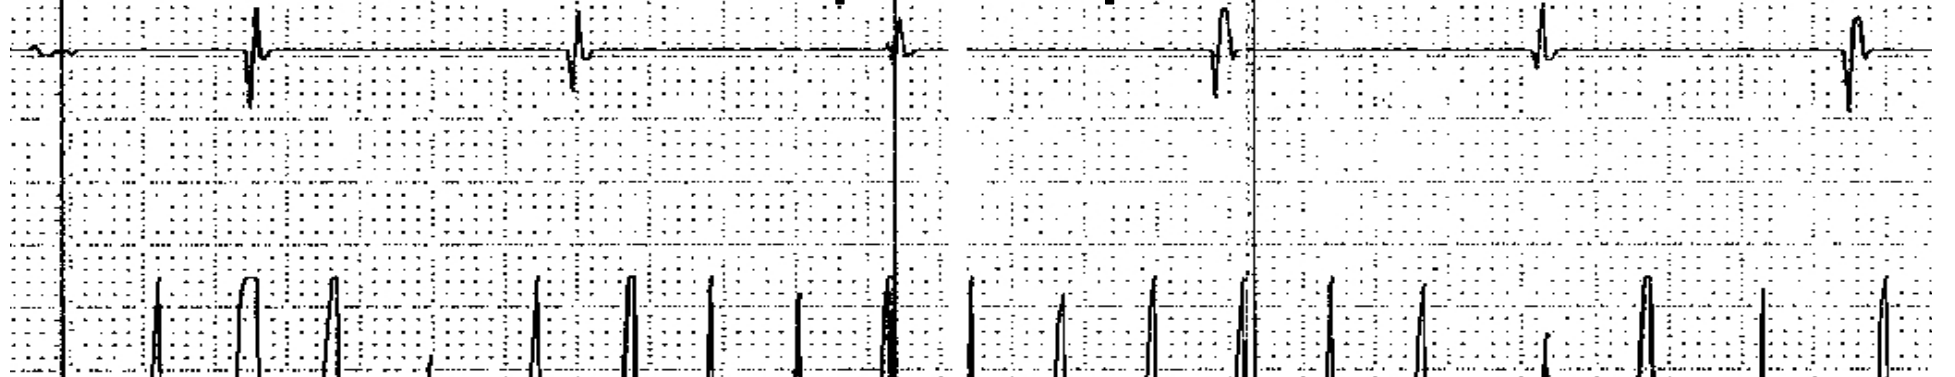
**זיהוי תקין של VF לאחר שינוי ערכי DECAY DELAY**

**והוספת אלקטרודת קיצוב חדשה**
