# גרימת VF בזמן החלפת דפיברילטור אוטומטי...

פעולה מיותרת או מצילת חיים ?

פרופ מיכאל גליקסון  
מרכז רפואי שיבא

# מקרה ראשון-החלפת מכשיר חד לשכתי בשל סיום חיי סוללה

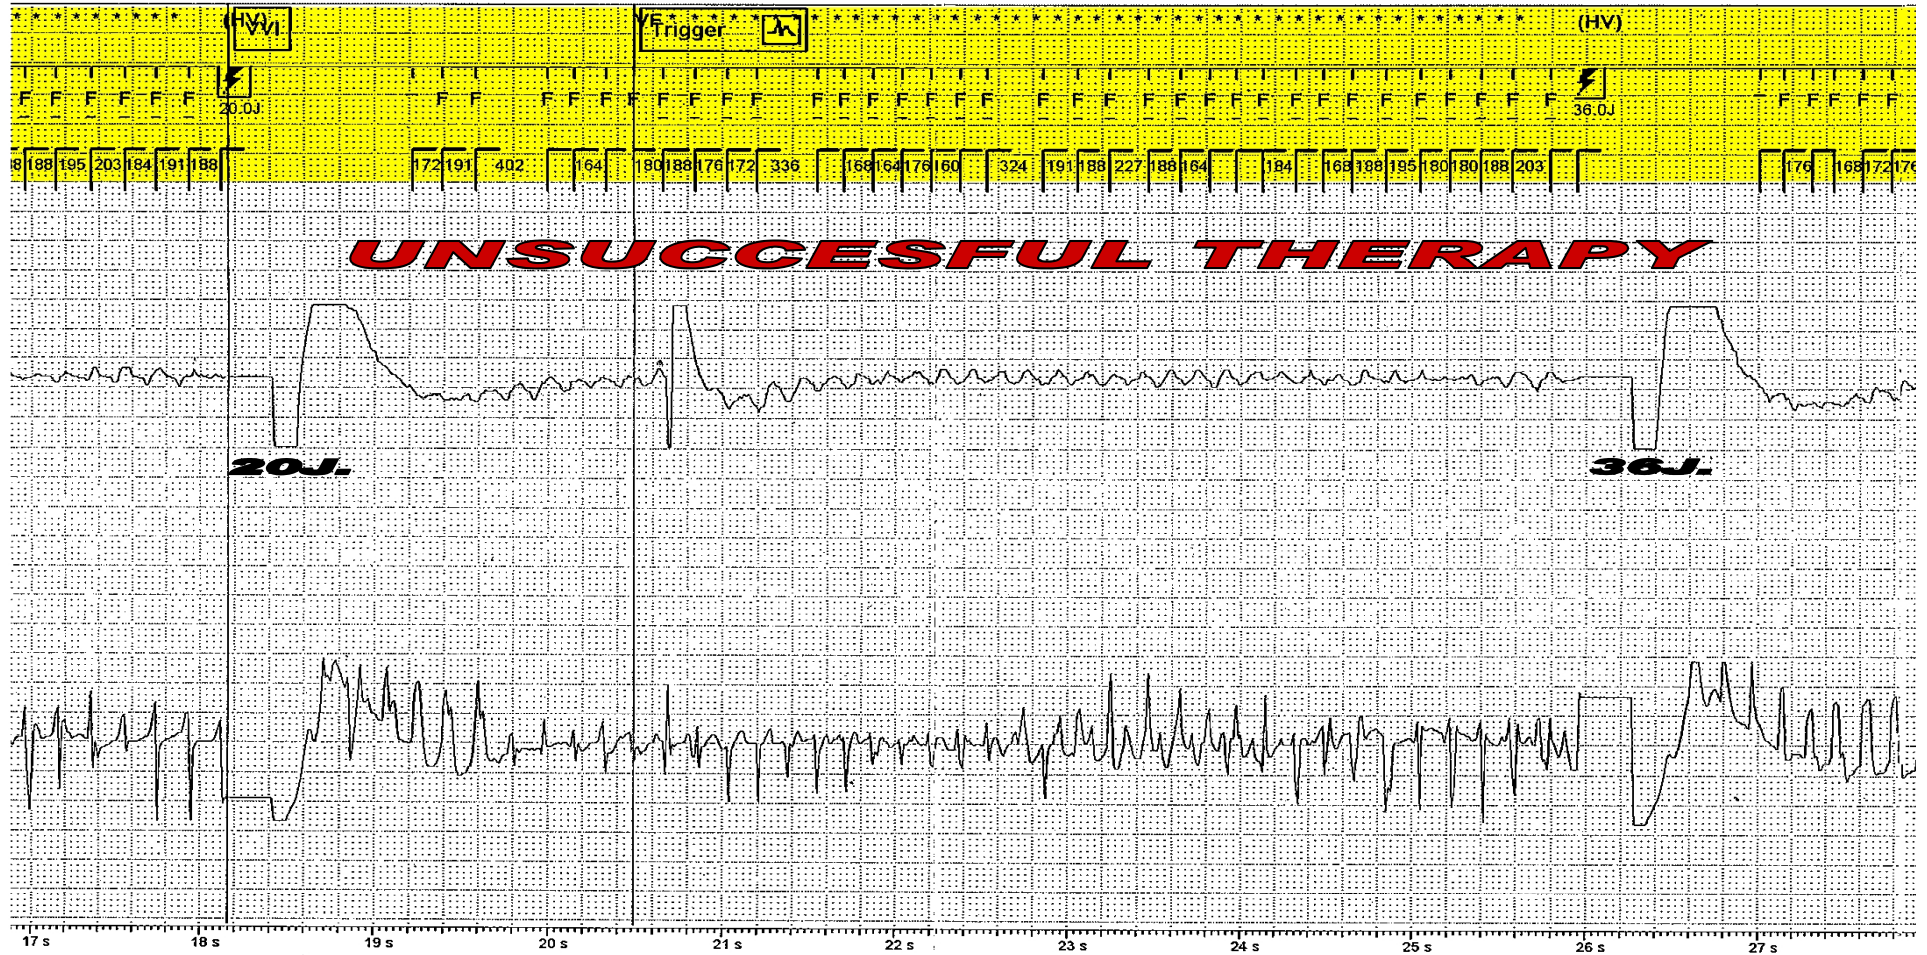
- זיהוי תקיין של הפרעת הקצב היזומה.
- המכשיר החל להיטען לקראת שוק ראשון. בגמר הטעינה החולה נמצא עדיין בפרפור חדרים, שוק ראשון של 20J לא מצליח להפסיק את הפרפור. טעינה נוספת של המכשיר לאנרגיה מקסימאלית 36J, שוק שני שנכשל גם הוא!
- שוק חיצוני של 360J מפסיק לבסוף את הפרעת הקצב.

# Interrogation after induced VF

## What is wrong here ?

- ככל הנראה מדובר בפריצה של בידוד האלקטרודה, לא ניתן להשתמש באלקטרודה הנוכחית.
- אלקטרודה חדשה הושתלה ומוקמה ב-SEPTUM MID (SJM DURATA 7120-65).
- מדדי האלקטרודה החדשה היו תקינים, והיא חוברה למכשיר.
- לא היה צורך בהחלפת המכשיר - מדובר בדגם חדיש יחסית ובעל מערכת הגנה נגד קצרים, בעבר מקרים דומים גרמו ל"שריפת" המכשיר להשבתתו.

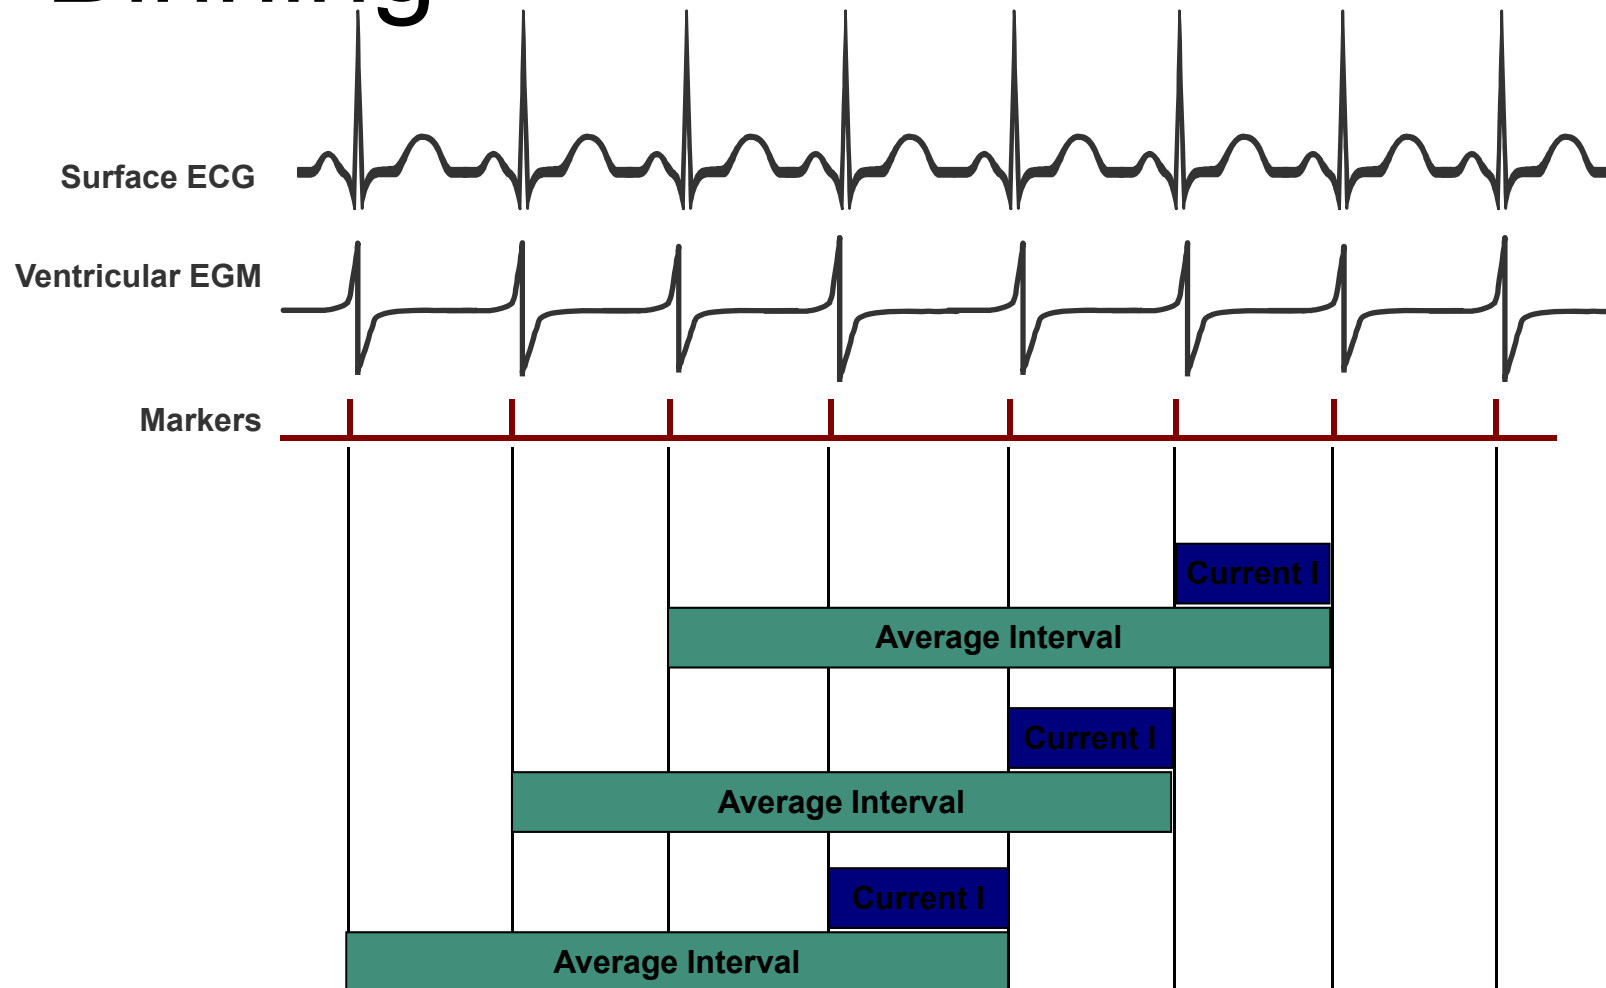
# Binning

- Current Interval and Average Interval method
- The Average Interval is calculated by using the Current Interval and the previous three (total 4)
- Average interval provides a "smoothing" effect on the detection algorithm
